Technische Information 02/2018

KAMATEC PLASTOFUSED

Reparatur von Kunststoffteilen

Fahrzeugart	alle
Fahrzeughersteller	alle
Fahrzeugtyp	alle
Baujahr	alle
Schadenbereich	Thermoplastische Bauteile

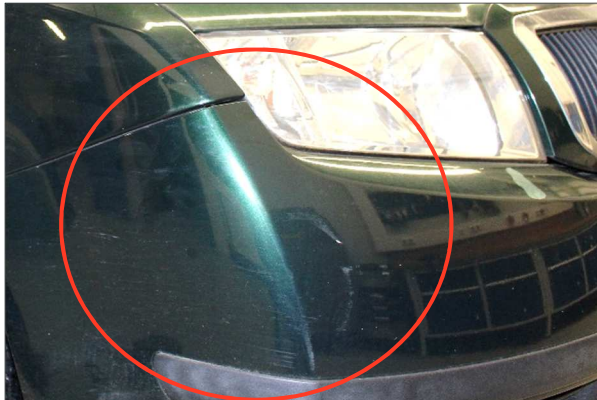
Die Instandsetzung erfolgt durch die Plastofused Mobile Basic Version. Das Verfahren wird am Beispiel eines Skoda Fabia I, Baujahr 2000, mit einer abgerissenen Lasche des vorderen Stoßfängers, erläutert. Der Laschenabriss ist Folge eines Unfalls, wodurch weitere Beschädigungen am Stoßfänger vorhanden sind, Abbildung 4. Zur Beurteilung des Gesamtschadens ist die Demontage des Stoßfängers notwendig.

Abbildung 4: Unfallbeschädigter Stoßfänger Skoda Fabia I

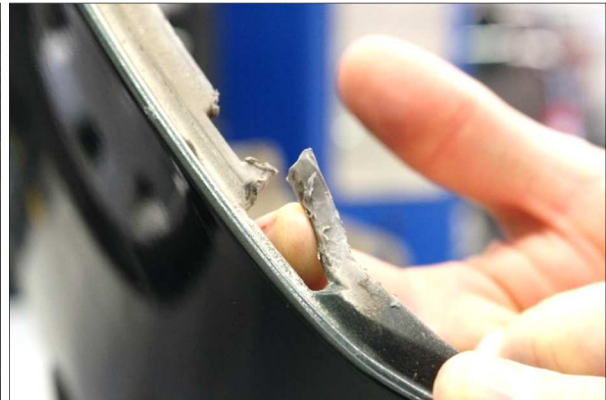
Abbildung 5: Bruch einer Befestigungslasche am Frontstoßfänger

Nach der Demontage und Beurteilung wird die instand zu setzende Stelle – Abbildung 5 – per Hand, oder mit dem der PLASTOFUSED Basic-Version beiliegenden pneumatischen Schleifer gereinigt. Dabei müssen Lackreste und sonstige Verunreinigungen sorgfältig entfernt werden. Anschließend wird das Material des Kunststoffstoßfängers mit der normierten Kennzeichnung ermittelt und der dazu passende Kunststoff Schmelz-Strip von KAMATEC gewählt. Nach Abbildung 6 wurde der Schmelz-Strip aus PP-EPDM genutzt.

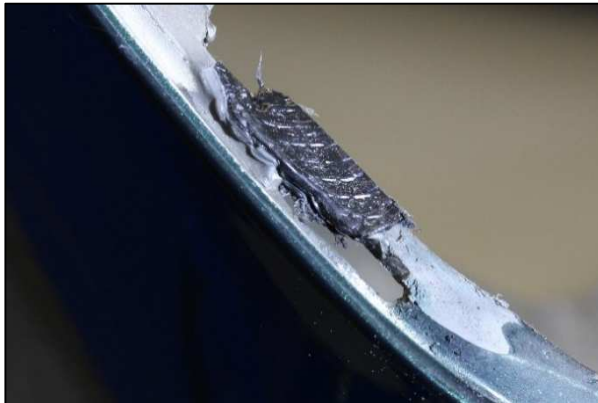
Abbildung 14: Laschen-Reparatur unbearbeitet

Die gleiche Prozedur wird an der gegenüberliegenden Bruchseite durchgeführt. Nach dem vollständigen Erstarren der Schmelzverbindung kann geschliffen und ggf. lackiert werden, Abbildung 14 und 15.

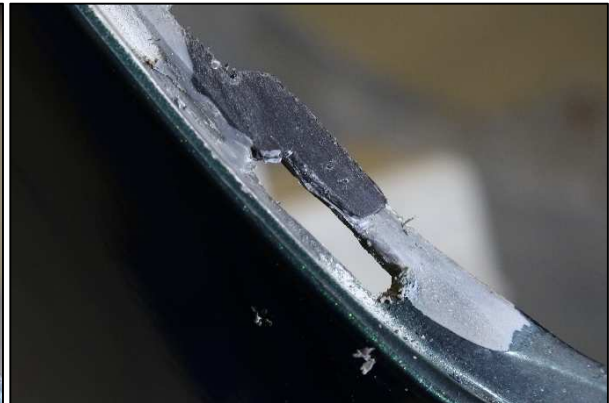
Abbildung 15: Laschen-Reparatur geschliffen

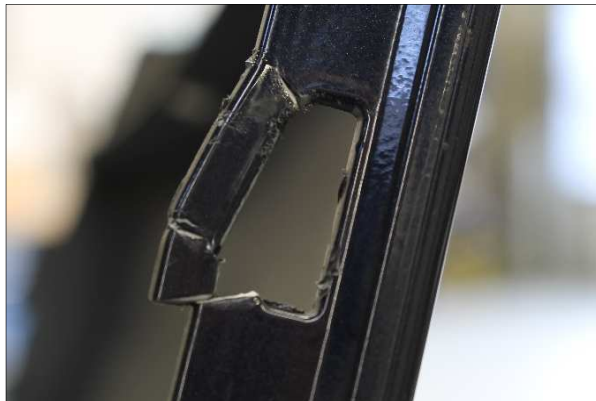
Der belastete Flächenquerschnitt vor und nach der Reparatur liegt zwischen 14,4 mm² und 16,2 mm². Beim Ausbruch ohne Verwendung von Klammern sind die Schadenbilder sehr ähnlich, Abbildung 16 und 17.

Abbildung 16: Originalbruch

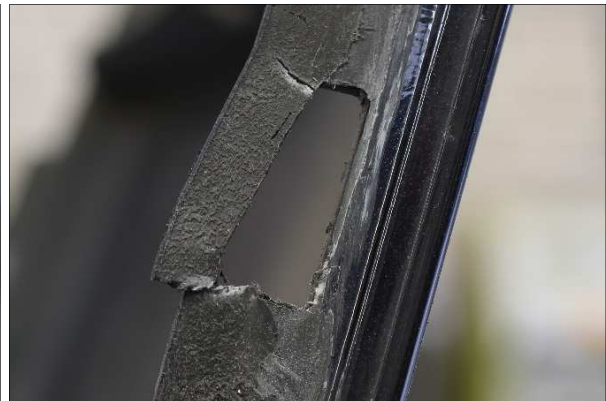
Abbildung 17: Bruch des instandgesetzten Kunststoffstegs ohne Klammer

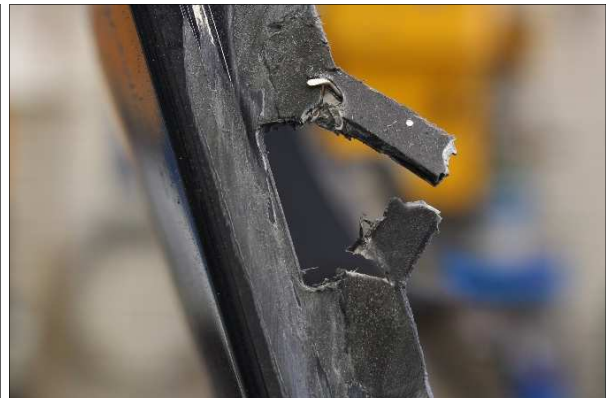
Abbildung 19: Bruch des instandgesetzten Kunststoffstegs mit Klammer

Bei der Verwendung von Klammern entstehen „Sollbruchstellen“ in den Stegbereichen, welche keine Klammerverstärkung aufweisen, Abbildung 19. Zudem ist das Ergebnis stark von der Prozesssicherheit des Anwenders abhängig. Die Kraftabweichungen der Reparaturmethoden resultieren im Wesentlichen aus einer nicht optimalen Kunststoffverschweißung. Dies wird durch die Bruchbilder der Abbildungen 20 und 21 verdeutlicht.

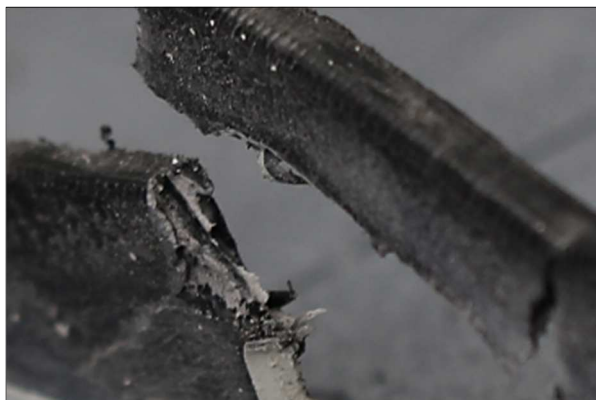
Abbildung 20: Bruchbild einer optimalen Kunststoffverschweißung

Abbildung 20 zeigt einen über den gesamten Querschnitt gleichmäßigen Ausbruch und entspricht den Zugfestigkeiten des Originals. In Abbildung 21 wurde der Grundwerkstoff nicht ausreichend erhitzt. Dadurch kam es zu keiner durchgehenden Verschmelzung der Kunststoffe, sondern lediglich zu einer oberflächlichen Verklebung mit anschließendem Ausbruch an der Klebefläche.

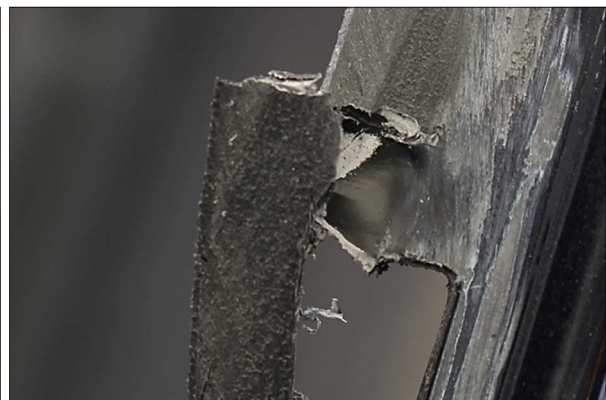
Abbildung 21: Bruchbild einer oberflächlichen Kunststoffverschweißung
