Technische Information 02/2018

KAMATEC PLASTOFUSED

Reparatur von Kunststoffteilen

Fahrzeugart	alle
Fahrzeughersteller	alle
Fahrzeugtyp	alle
Baujahr	alle
Schadenbereich	Thermoplastische Bauteile

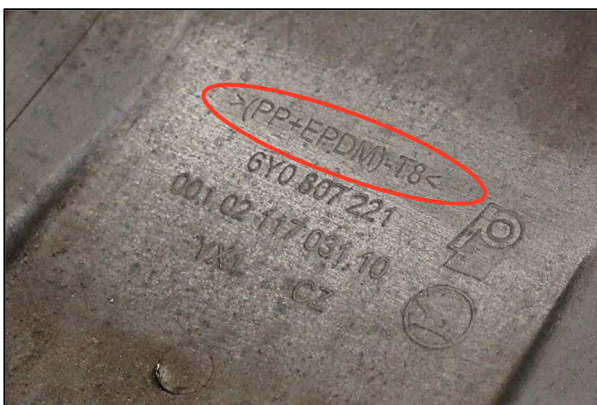
Abbildung 6: Kunststoffkennzeichnung

Nach der Demontage und Beurteilung wird die instand zu setzende Stelle – Abbildung 5 – per Hand, oder mit dem der PLASTOFUSED Basic-Version beiliegenden pneumatischen Schleifer gereinigt. Dabei müssen Lackreste und sonstige Verunreinigungen sorgfältig entfernt werden. Anschließend wird das Material des Kunststoffstoßfängers mit der normierten Kennzeichnung ermittelt und der dazu passende Kunststoff Schmelz-Strip von KAMATEC gewählt. Nach Abbildung 6 wurde der Schmelz-Strip aus PP-EPDM genutzt.

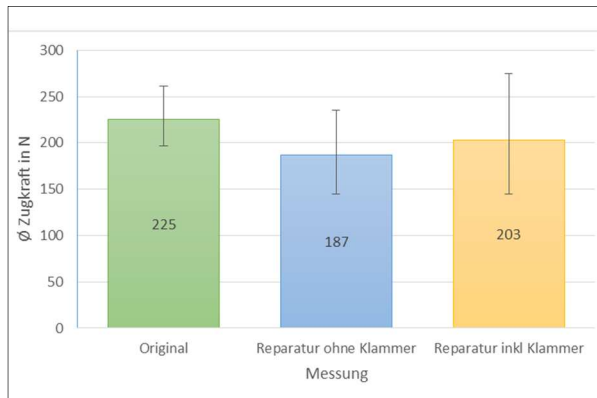
Abbildung 18: Grafische Darstellung der Zugversuchergebnisse

Die durchschnittlichen Messergebnisse aus Tabelle 2 liefern eine Kraftabweichung der Mittelwerte von 10 bzw. 17% zwischen Reparaturmethode und Original. Hervorzuheben ist, dass die minimale und maximale absolute Abweichung der Einzelwerte bei der Reparatur mit Klammern am größten ist. Die Maximalwerte der Zugfestigkeit zwischen den Reparaturmethoden zeigen deutliche Unterschiede. Im optimalen Fall können Maximalwerte ähnlich dem Original erzielt werden. Ohne die Verwendung von Klammern wurde die maximale Festigkeit des Originals nicht erreicht. In Abbildung 18 sind die Ergebnisse und deren absoluten Abweichungen zur Verdeutlichung grafisch dargestellt.
